Alternanza civica e corresponsabilità sociale:
percorso di ricerca sul territorio

Classe 4° B - Liceo Scientifico di Scienze Applicate

Una mappa dei luoghi di insicurezza
nel comune di Suzzara
dal punto di vista dei più giovani.

Repertorio a schede.

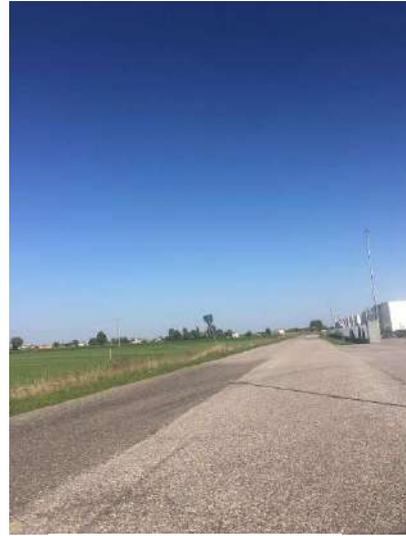
Via Marocchi

Le strade risultano rovinate e degradate ai lati.

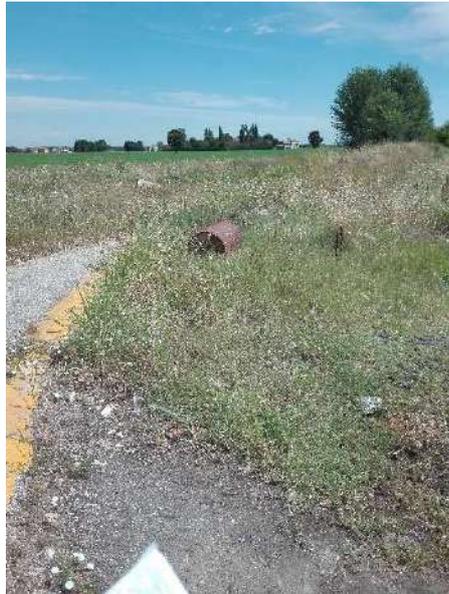
Via Spinelli

- **Presenza di farmaci per terra**
Ci sono presenti dei farmaci per terra e che potrebbero intossicare l'ambiente ed essere pericolosi.

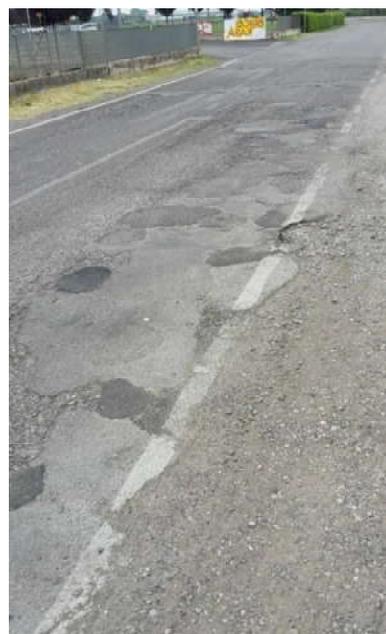
- **Strada dissestata**
In via Montaldi è presente una strada dissestata Via Montaldi

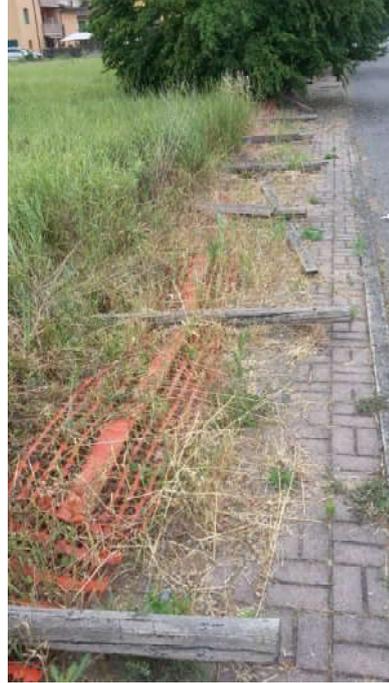
Via Nuvolari

- **Strutture edili in stato di degrado**
In via Nuvolari sono presenti strutture edili evidentemente abbandonate da tempo

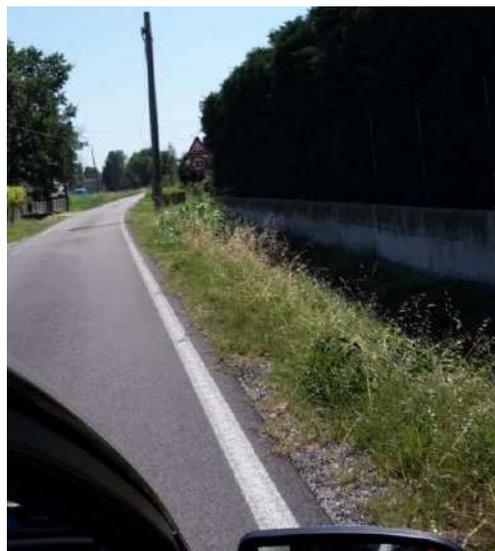
Via Cherubina

L'assenza di illuminazione è giustificata dall'assenza di abitazioni e dal solo traffico di mezzi agricoli.

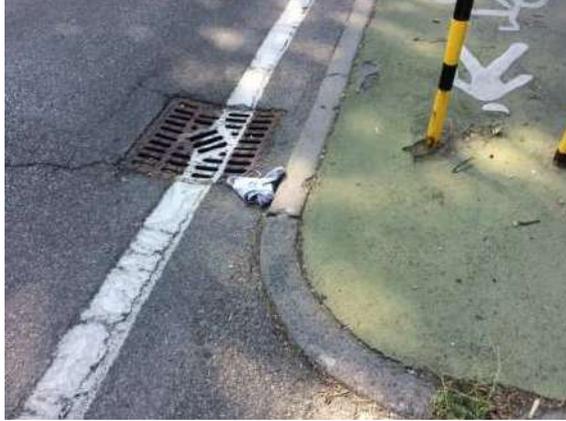
Via Cherubina

- **Presenza di rifiuti vari in terra**

In caso di traffico intenso potrebbe essere dannoso alla circolazione dei veicoli la presenza di materiale domestico sul manto stradale.

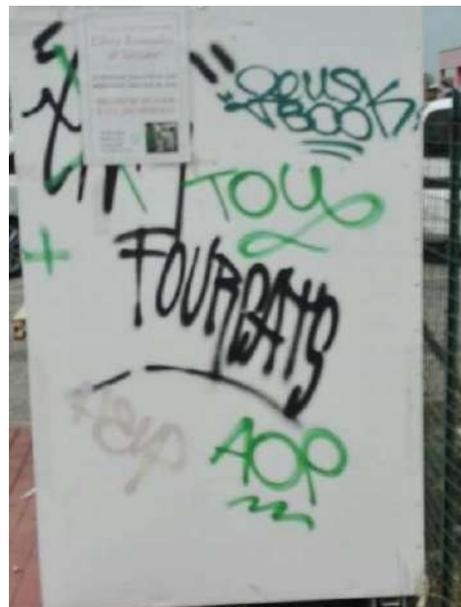
Via Europa

Presenza di graffiti sui muri.

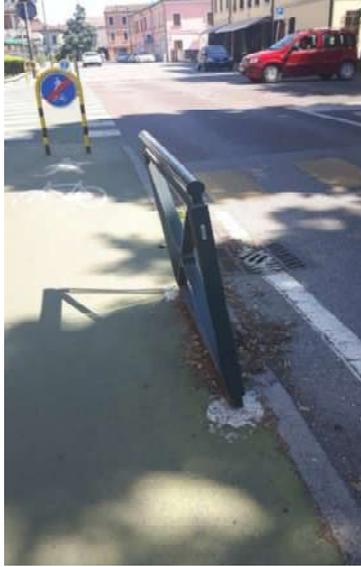
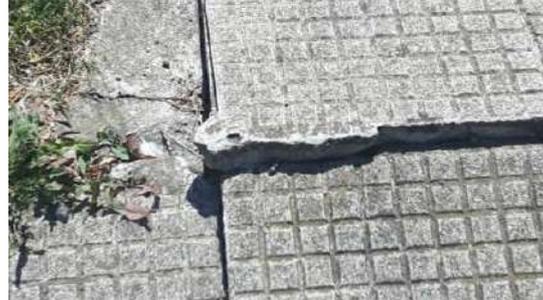
- **Assenza (o degrado) di marciapiedi e strisce pedonali in diverse zone**

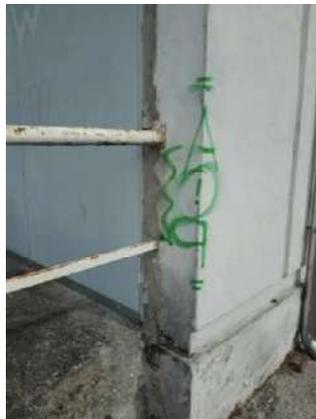
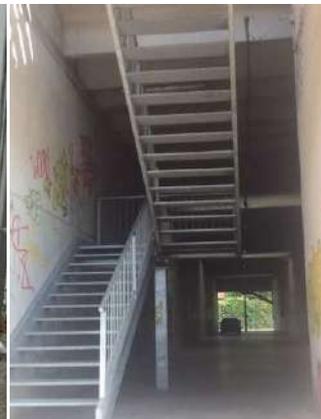
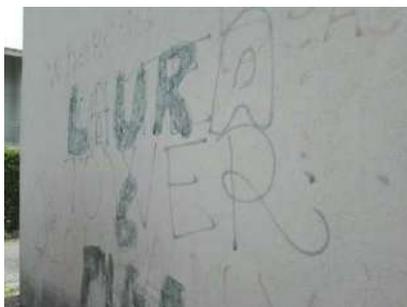
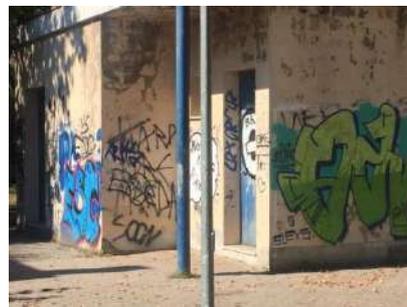
- **Edifici degradati e vandalizzati**

Graffiti e danni vandalici in [Via Pasine](#), [Viale Europa](#), [Viale Cervi](#) e [Via Biolcheria](#)

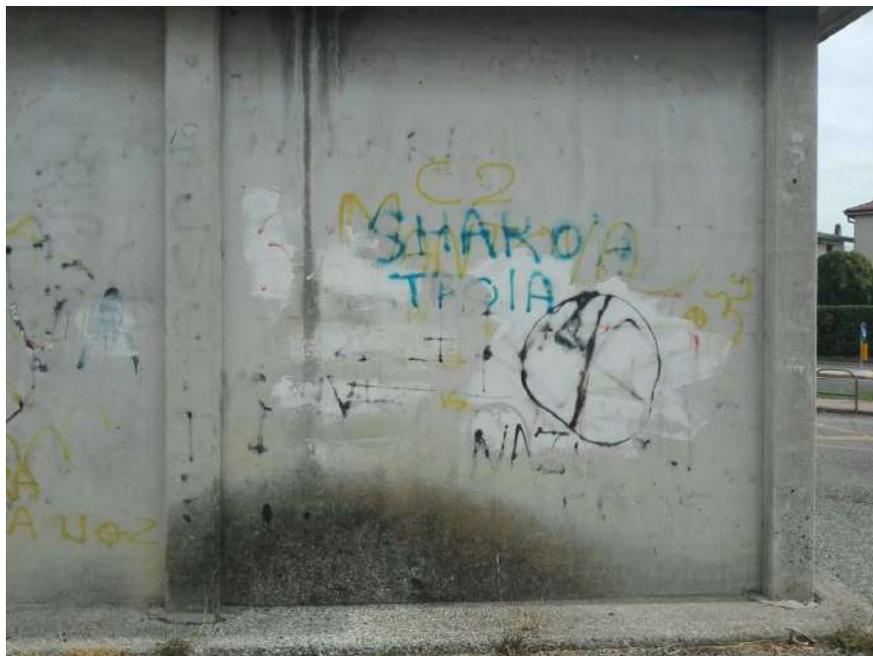
- **Presenza di graffiti**
Rilevati in Via Cervi e Via Volta (pareti della palestra).

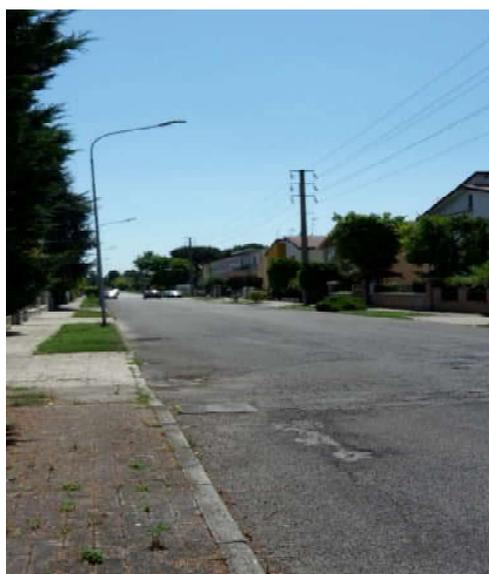
Via Volta

- **Assenza di posti auto e righe di carreggiata**
Rilevati in Via Volta.

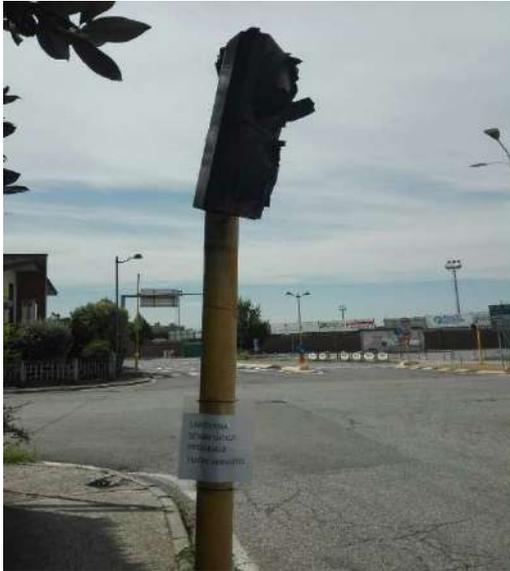
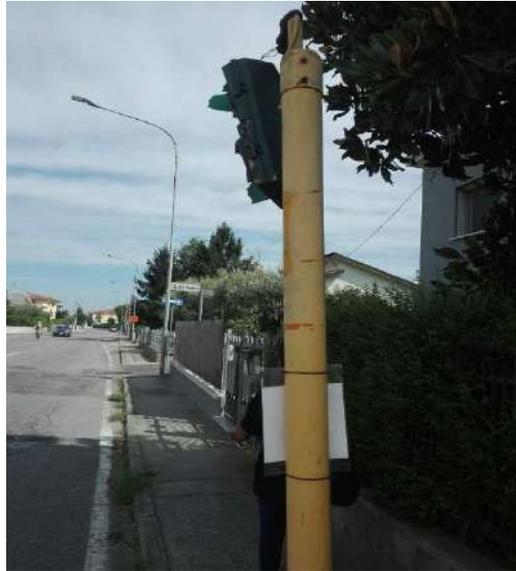
Via Di Nanni

- **Semaforo guasto**

Semaforo non funzionante rilevato in Via Di Nanni.

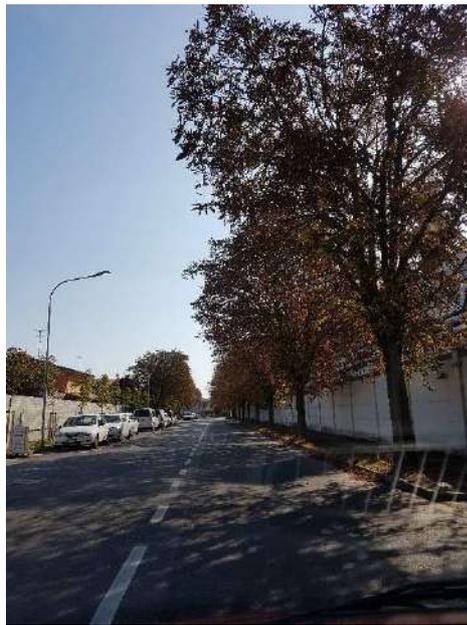
Piazzale Matteotti

- **Marciapiedi con erbacce**
Piante che ostruiscono il transito sui marciapiedi soprattutto in via G. Galilei.
- **Numerosi nidi di vespe**
Presenza di nidi pericolosi di vespe in via G. Galilei.
- **Mancanza di porta-biciclette**
Scarsa presenza di porta-biciclette soprattutto nei pressi del piazzale Matteotti.

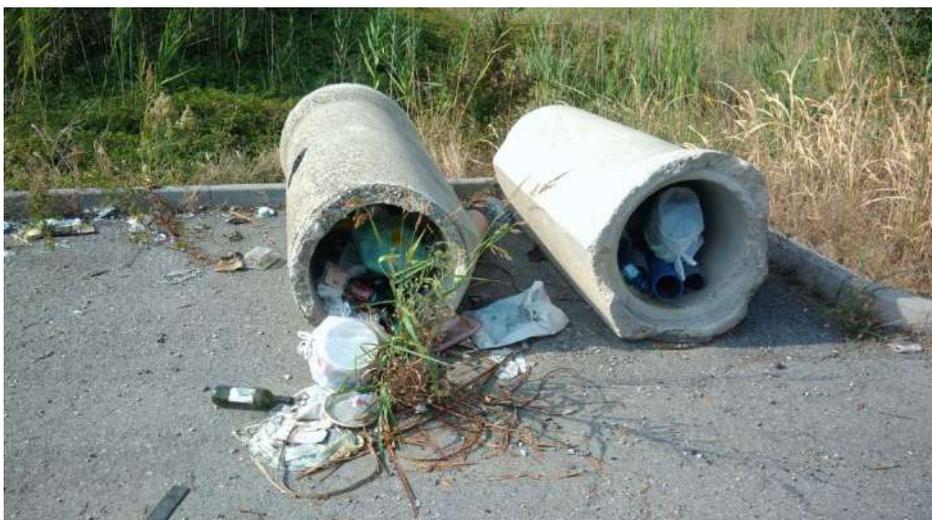
Via Giovanni Agnelli

- Spazzatura

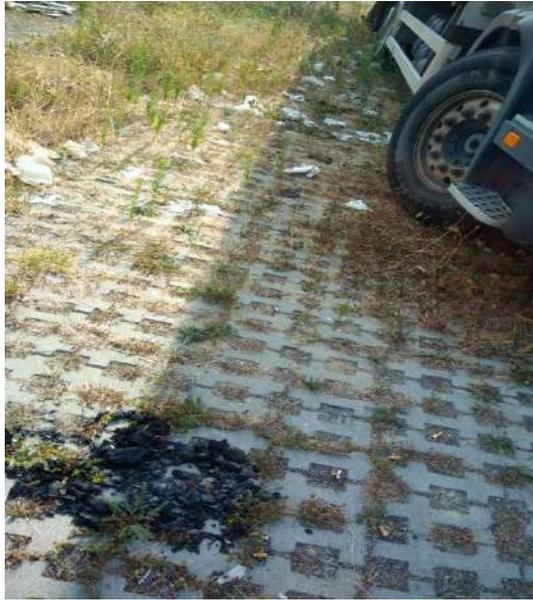
Via Giovanni Agnelli

- Escrementi

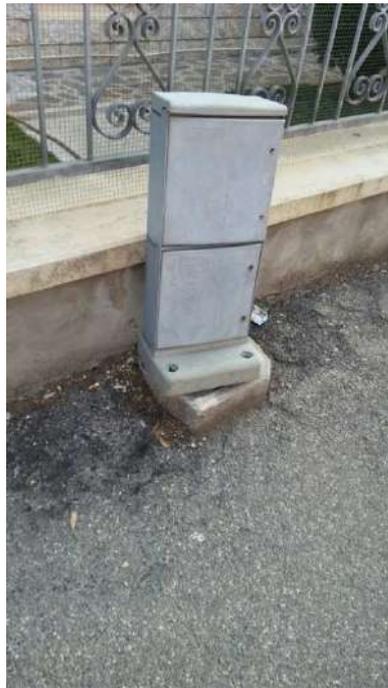
Viale Virgilio

- Centralina con cavi scoperti

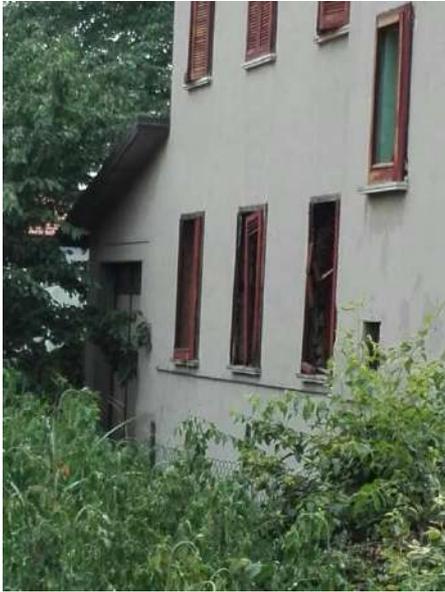
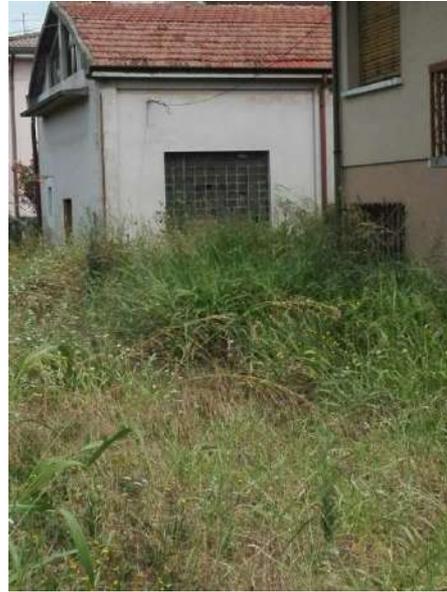
Viale Virgilio

- **Edifici pericolanti non protetti e/o segnalati**
Edifici che possono essere frequentati per atti di vandalismo.

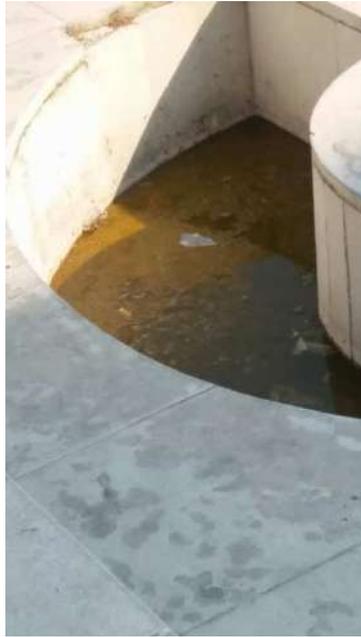
La fontana di Piazza Garibaldi è in disuso da tempo e l'igiene all'interno di essa non è assicurata, vi è attualmente presente spazzatura sul fondo e un liquido liquamoso dovuto al degrado e all'inattività prolungata della fontana.

Liquame presente sul fondo della fontana
di Piazza Garibaldi

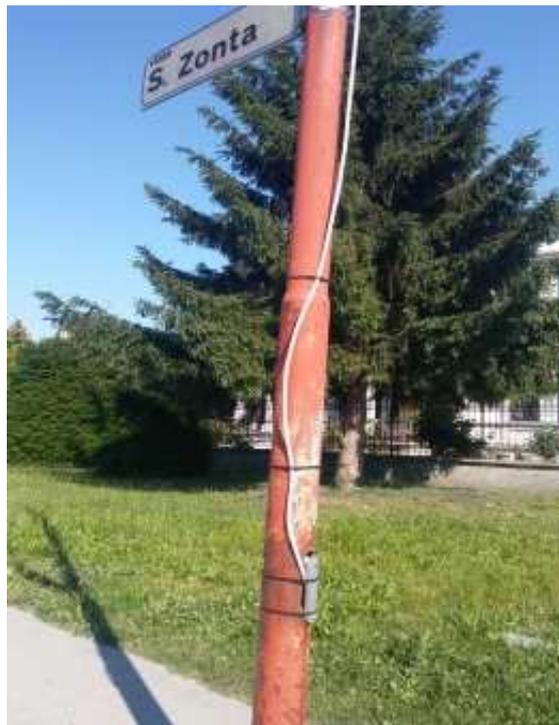
Viale S. Zonta

Il lampione avendo un filo scoperto può far male a dei bambini.

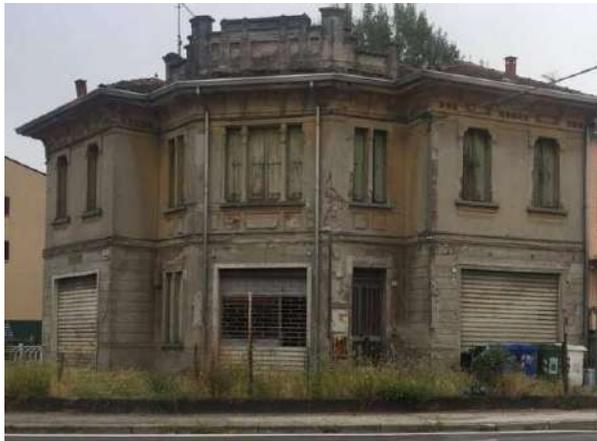
Via Solferino e Via Montanara

- **Casa in apparente abbandono**
Case abbandonate che potrebbero con crolli provocare danni.

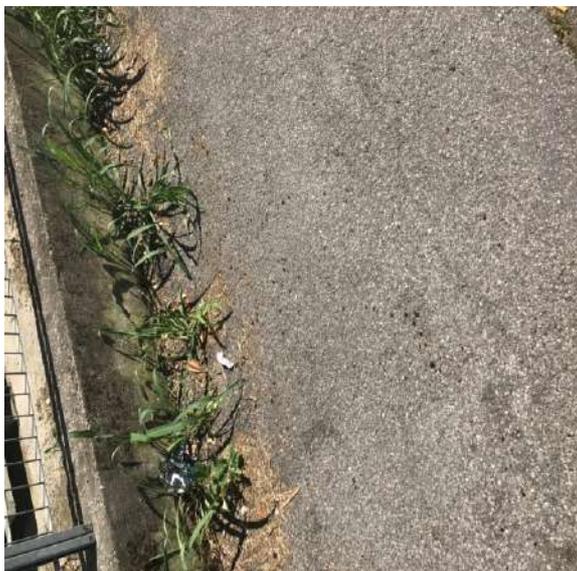
- **Marciapiede in brutte condizioni**

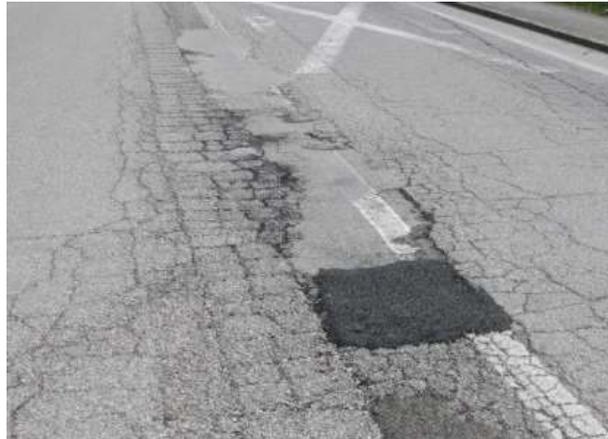
Presso Via Allende, Via Natta, Via Pinfari e in altre numerose vie della Zona, si può notare il dissesto delle strade.

Le strade della Zona vengono "rattoppate" solo in alcuni punti

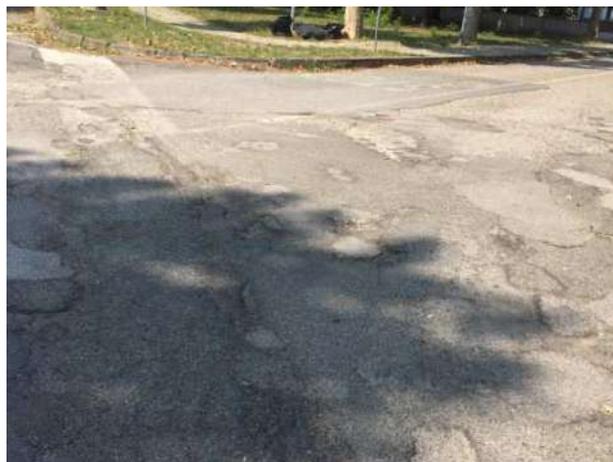
Piazza Unità d'Italia

È stata rilevata la presenza di strade dissestate che possono risultare pericolose.

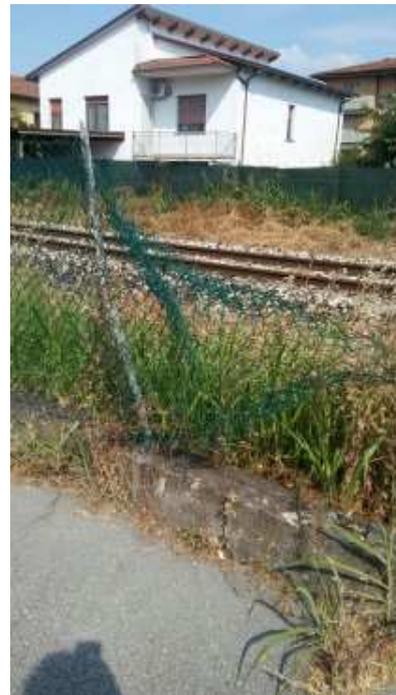
Via Cattaneo

- **Aree degradate**
È stata osservata la presenza di aree degradate in Via Nievo e Cattaneo.

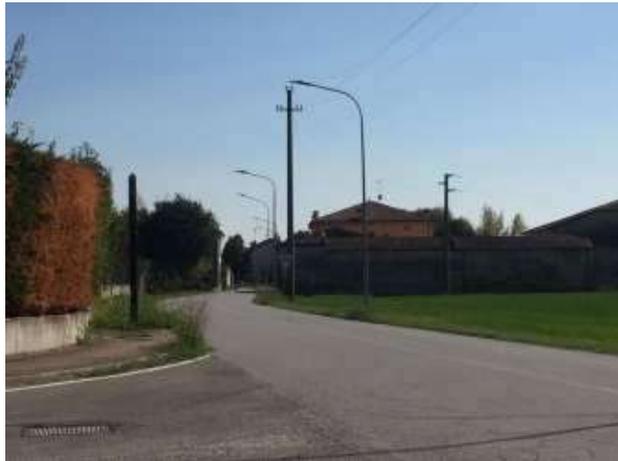
Via Ugo Bassi

- **Veicoli che transitano a velocità elevate non rispettando le norme stradali**
È stata osservata la presenza di veicoli che transitano a velocità elevate non rispettando le norme stradali e mettendo in pericolo gli altri cittadini in particolare in Via Balbo.
- **Marciapiedi assenti**
È stata osservata l'assenza di marciapiedi in Via Ugo Bassi. Ciò è causa di pericolo per i pedoni.

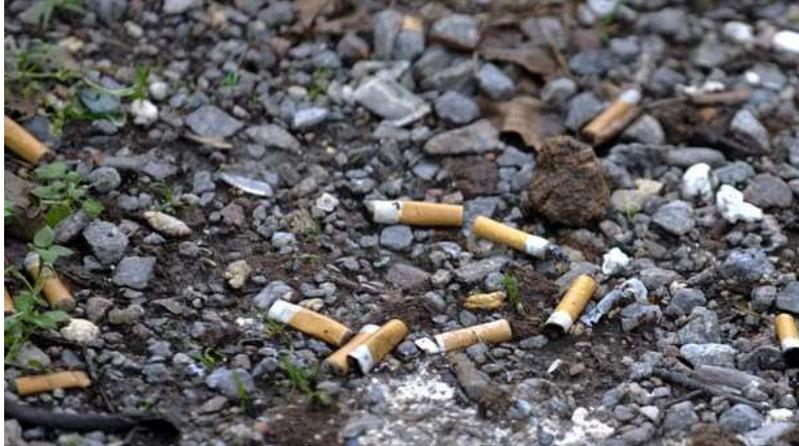
Via Mattei

- **Mozziconi per terra**

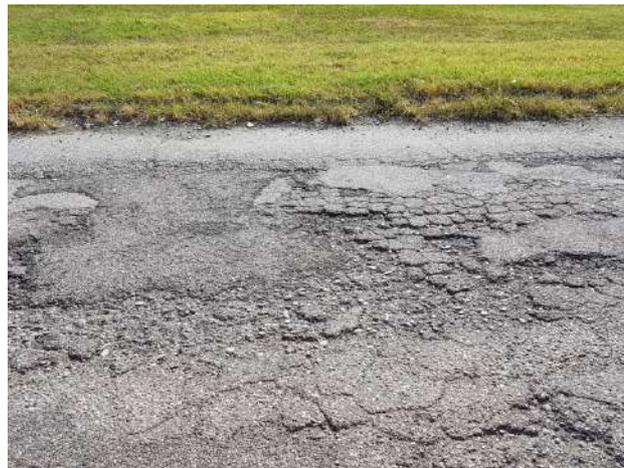
La presenza di buche profonde, nonostante ci si trovi in una zona industriale, possono essere dannose sia per eventuali ciclisti, automobili e persino autocarri.

Particolare di solchi sul manto stradale

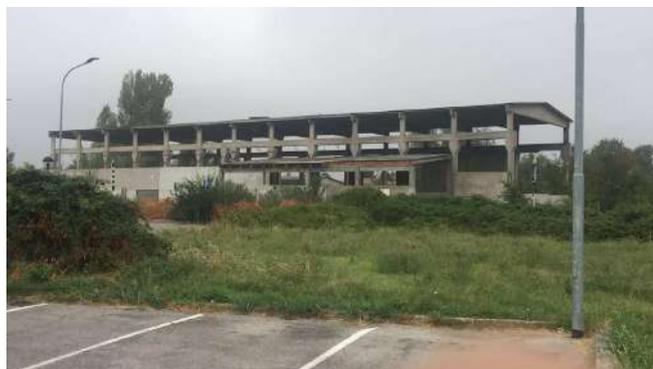
- Edifici pericolanti non protetti e/o segnalati

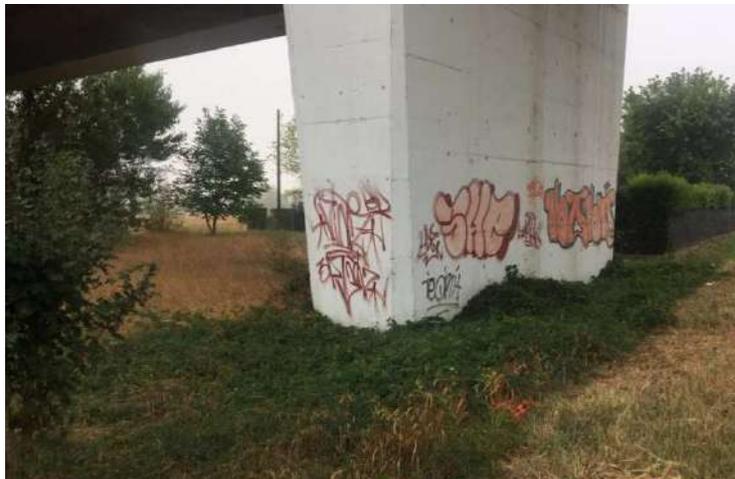
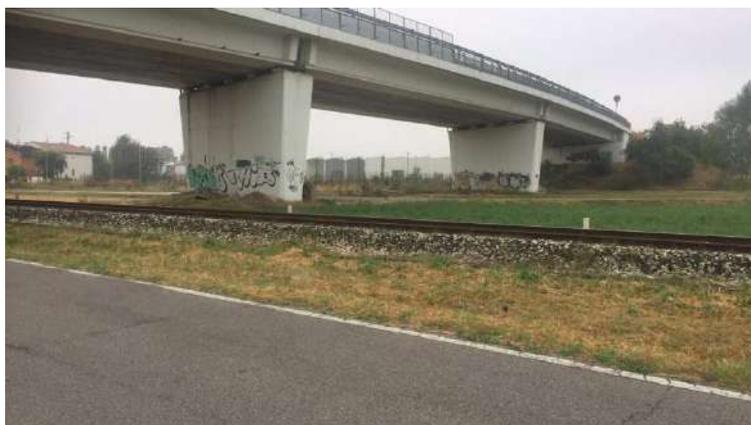
- **Aree degradate**

Presenza di graffiti.

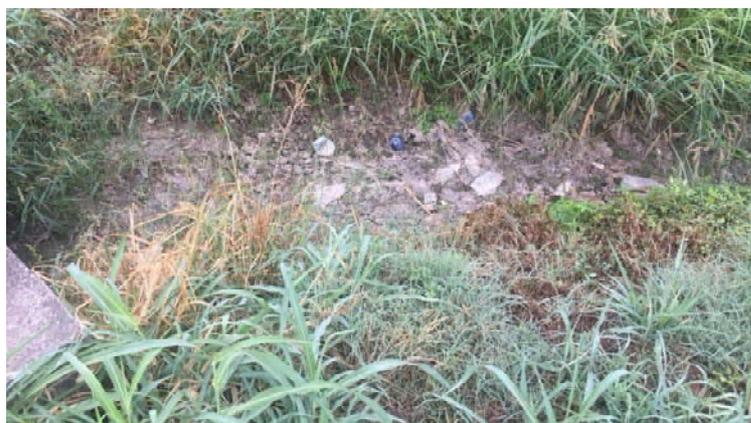
Via Francesco Rismondo

- **Presenza di rifiuti**

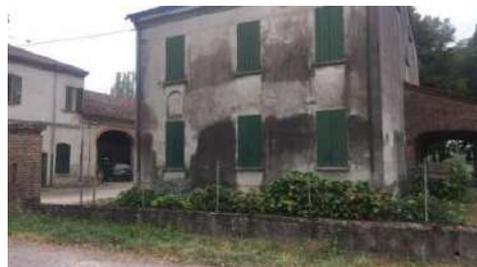
Strada A. Vezzani

- **Area degradata: case isolate e nascoste**
Ci sono poche case nella zona.

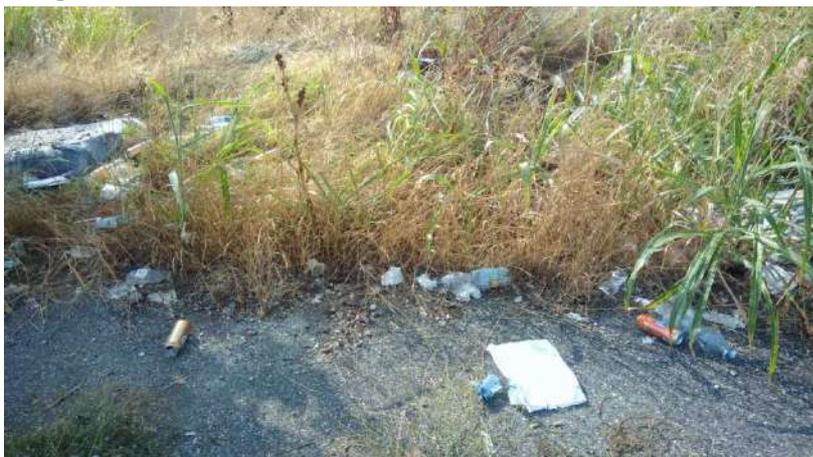
La presenza di una zona industriale comporta un importante impatto ambientale: è necessario limitarlo a partire dall'eliminazione di rifiuti urbani gettati sul ciglio della strada.

Particolare di rifiuti gettati in prossimità del manto stradale

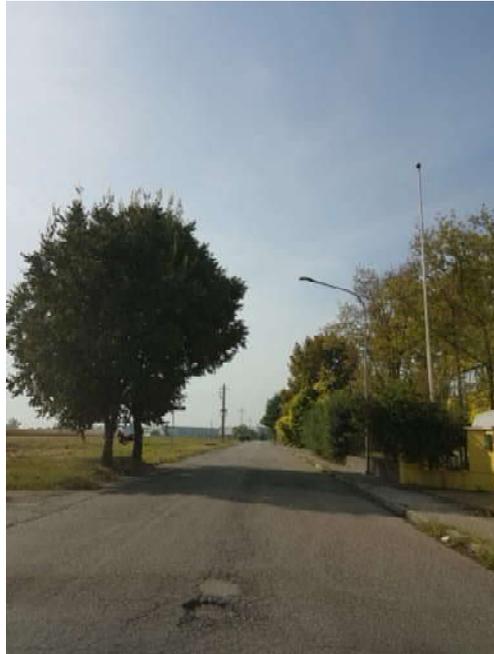
Via Veneto 1

La zona è scarsamente illuminata: non sono presenti abbastanza lampioni da poter illuminare tutta l'area.
