Alternanza civica e corresponsabilità sociale:
percorso di ricerca sul territorio

Classe 4° B - Liceo Scientifico di Scienze Applicate

Una mappa dei luoghi di insicurezza
nel comune di Suzzara
dal punto di vista dei più giovani.

Repertorio a schede.

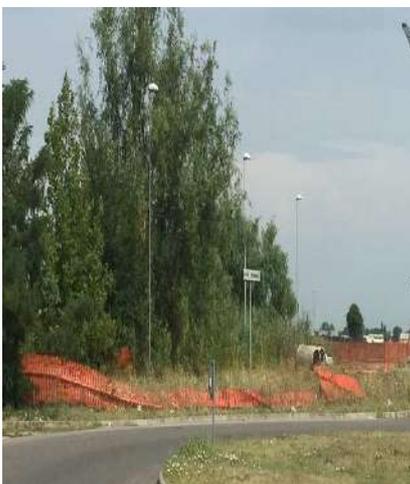
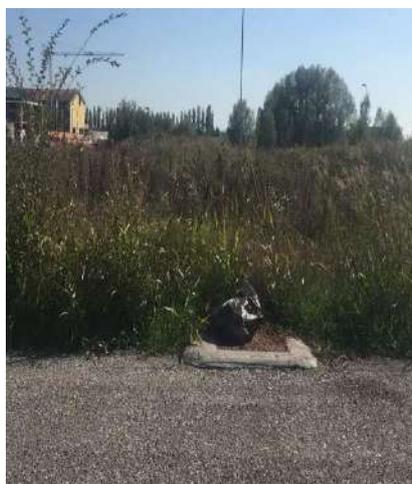
Sui lati delle strade della Via Marocchi sono presenti vari rifiuti tra cui mozziconi di sigaretta, elementi da cantiere.

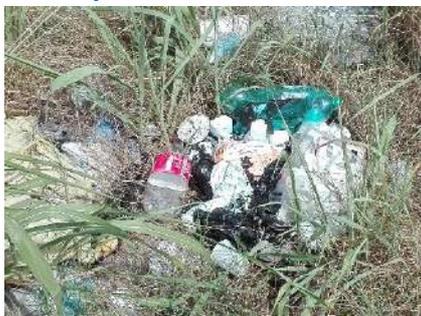
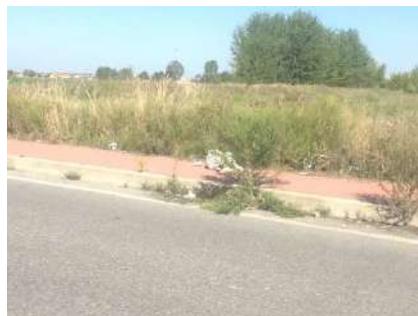
Via Spinelli

Presenza
rifiuti di
vario
genere per
terra

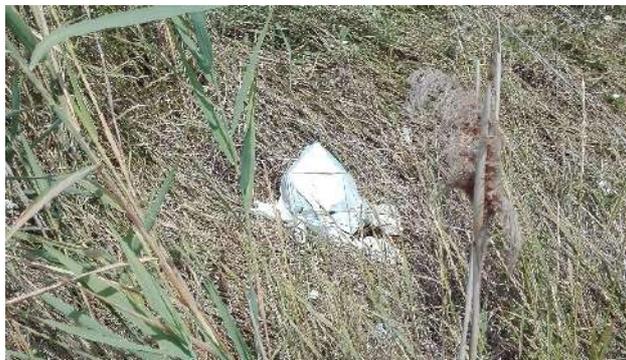
Via Spinelli

- **Presenza di farmaci per terra**
Ci sono presenti dei farmaci per terra e che potrebbero intossicare l'ambiente ed essere pericolosi.

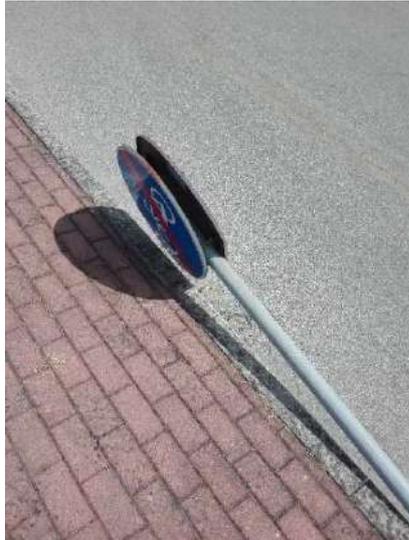
Via spinelli

- **Presenza di un odore forte**
Si avverte la presenza di un odore forte e persistente.
- **Cartello stradale per terra**
Un cartello stradale è per terra; potrebbe risultare un fattore di rischio per gli automobilisti stessi nonché per i pedoni.

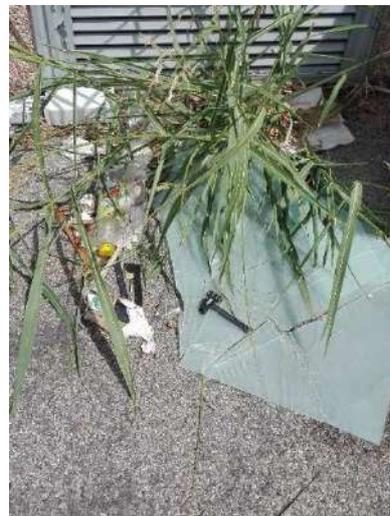
Via Montaldi

- **Presenza di numerosi rifiuti in terra**
In più vie del quadrante sono presenti zone in cui si possono notare numerosi rifiuti in terra

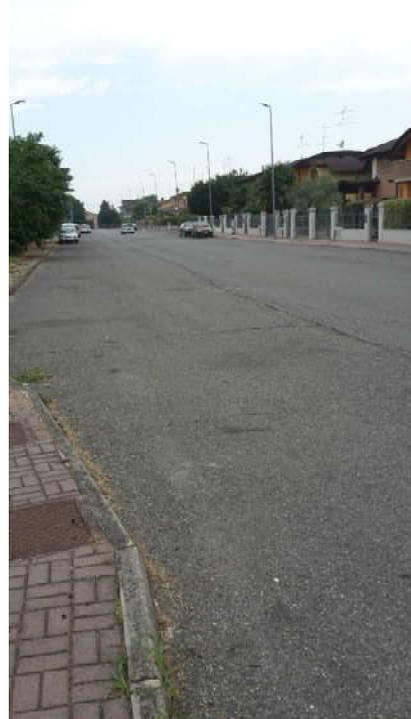
- **Strada dissestata**
In via Montaldi è presente una strada dissestata Via Montaldi

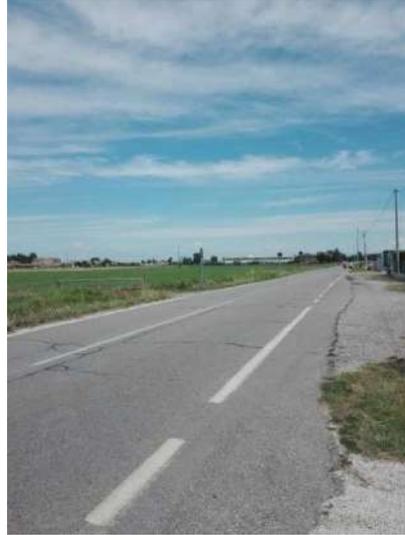
Strada Stradello

Sono presenti strade e marciapiedi dissestati che possono creare disagio per i cittadini soprattutto nei periodi di pioggia ma anche per i veicoli stessi. Inoltre queste strade sono molto vicine a fossi.

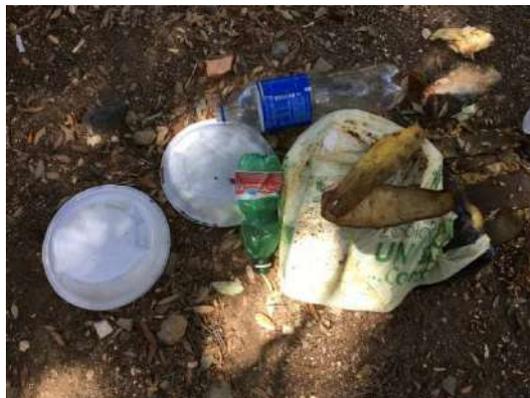
Strada Perticate

- **Zona di scarico rifiuti illegale**

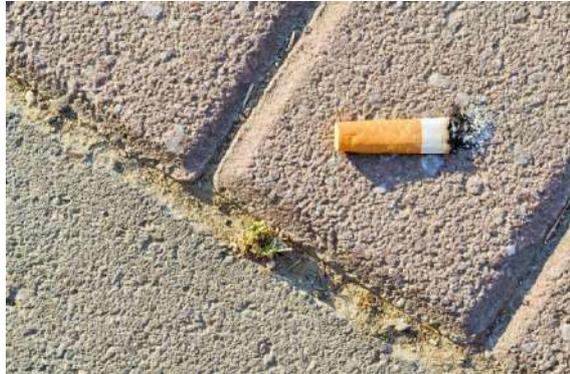
Strada Perticate

- **Presenza di mozziconi di sigaretta**

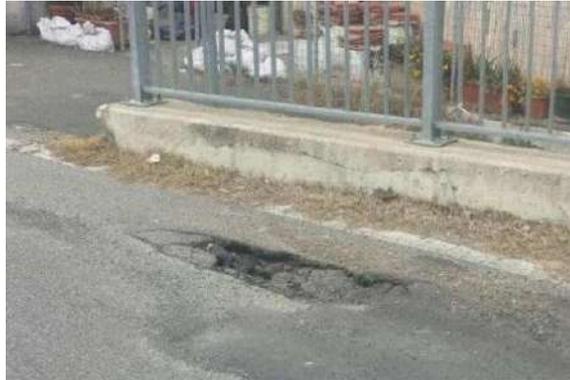
Strada Perticate

- **Strada dissestata**

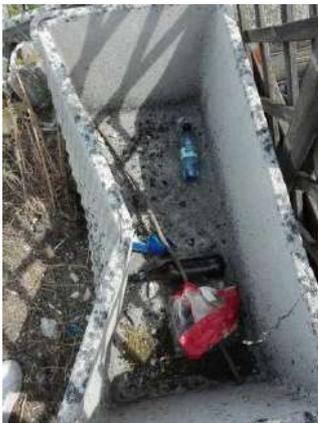
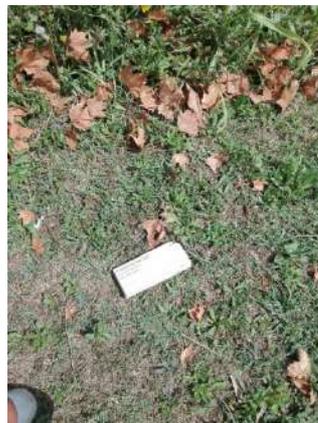
Presenza di rifiuti vari per terra come bottiglie di plastica o mozziconi di sigarette.

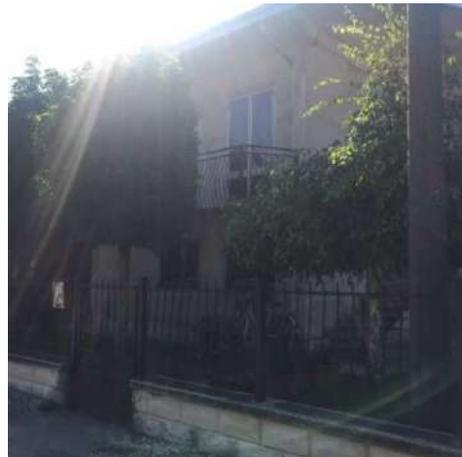
Via Grimau

Presenza alle abitazioni di inferiate in segno di pericolo di furto da parte di ladri.

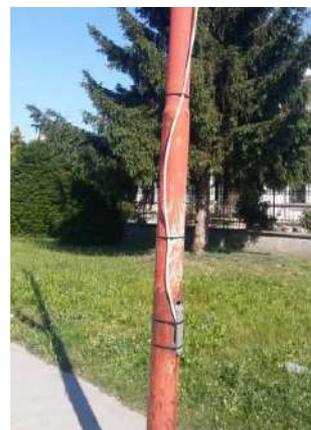
Viale Zonta

- **Scarsa illuminazione**
Sono presenti pochi lampioni e talvolta danneggiati.

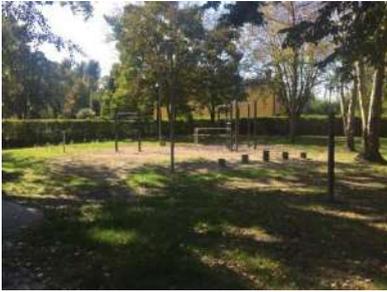
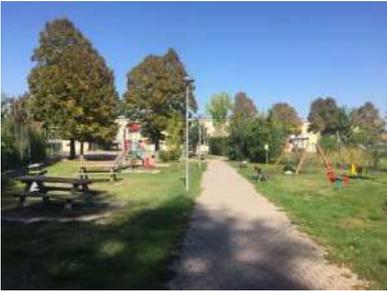
Sono presenti pochi lampioni anche nel parco di [Via Bachetelli](#), il che lo rende un luogo poco sicuro.

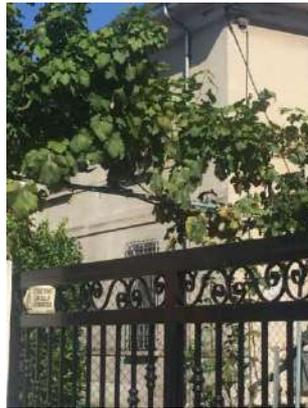
[Via Malcom X](#)

Diverse case presentano impianti di allarme e/o inferiate alle finestre.

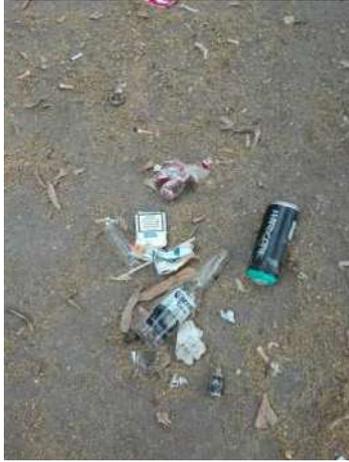
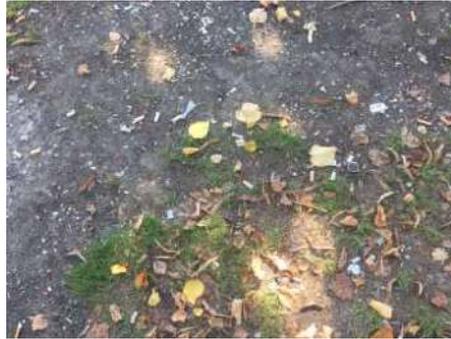
Ai bordi delle strade sono presenti numerose lattine, fogli di carta, bottiglie in vetro (anche rotte), mozziconi di sigaretta e altri pezzi di plastica vari. In Viale Alfieri, Viale Cervi, Via Bacchelli e Via Toti.

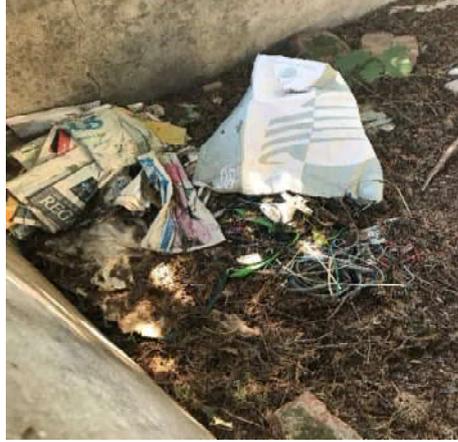
- Zone di scarico rifiuti illegale

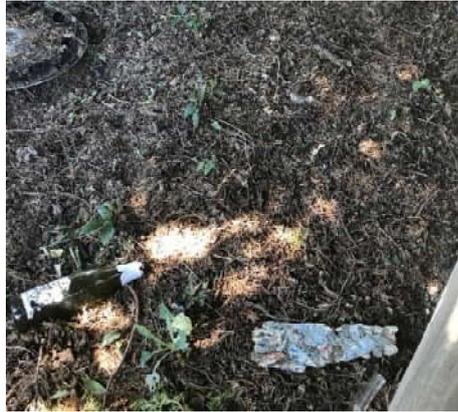
- Presenza di bottiglie di alcolici vuote

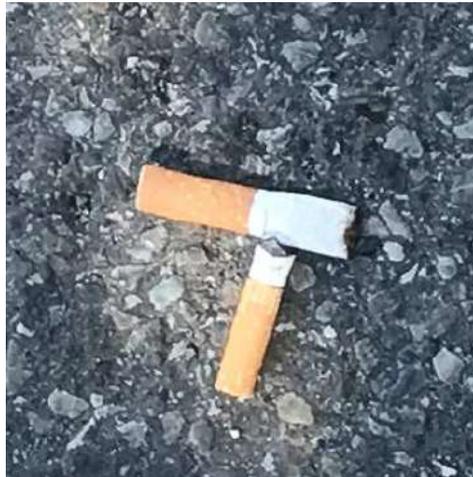
- Presenza di filtri per fumo

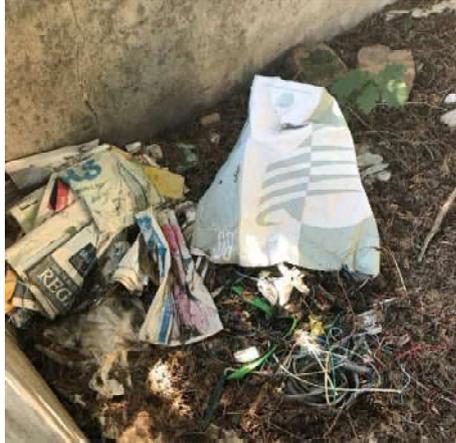
- Presenza di rifiuti vari in terra

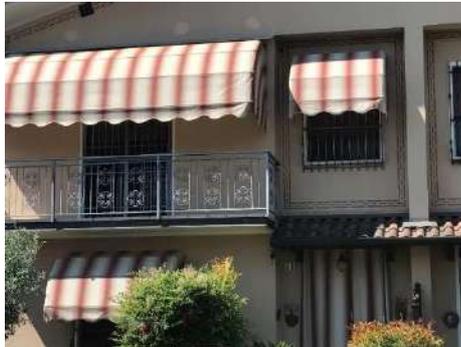
- Case con inferiate

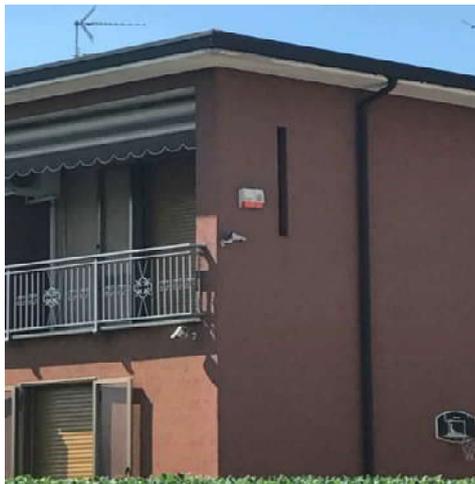
- Allarme e telecamere nelle abitazioni

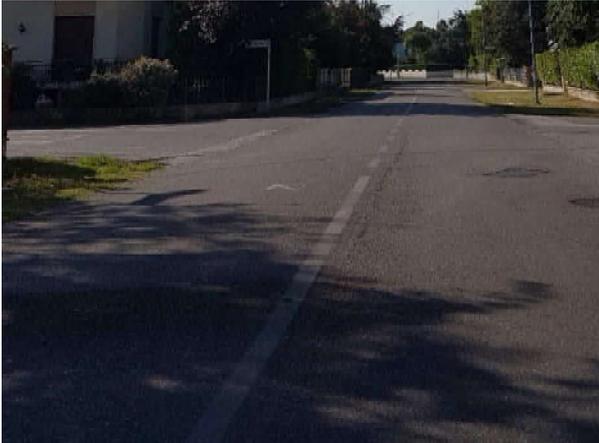
- Segnaletica orizzontale sbiaditi

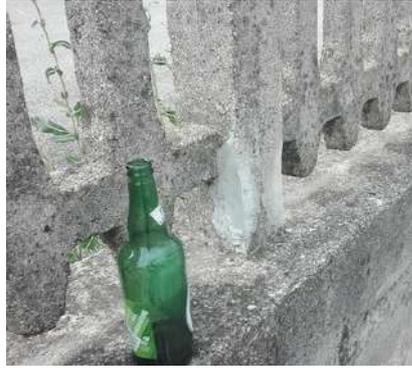
Via G. Galilei

Ritrovamenti di bottiglie di alcolici a terra in via G. Galilei e in via XXIII Aprile.

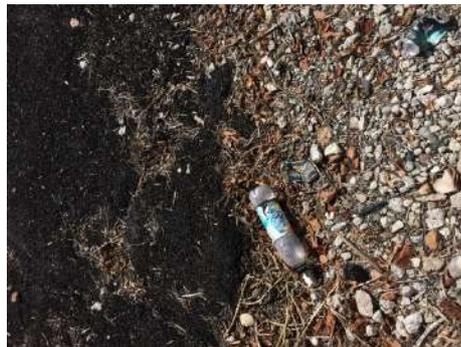
Via L. Lama

Nella zona è stata notata la presenza di rifiuti a terra.

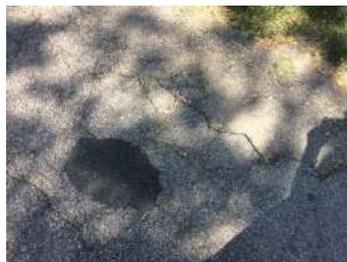
È stata osservata la presenza di strade dissestate a causa del continuo passaggio di autovetture in Via Cantelma e Via Palermo.

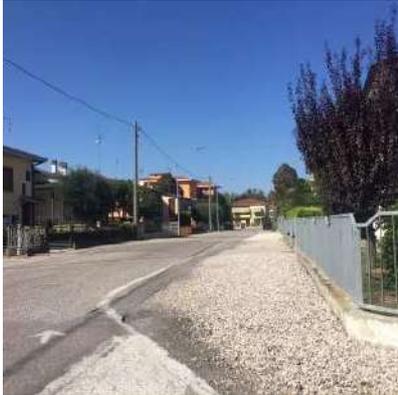
Via Genova

È stata osservata mancanza di illuminazione, in particolare a livello di incroci secondari, che causa pericolo durante le ore notturne in Via Palermo.

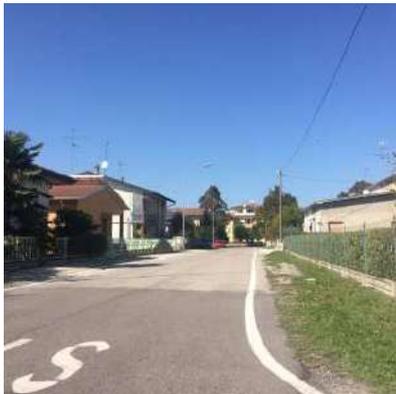
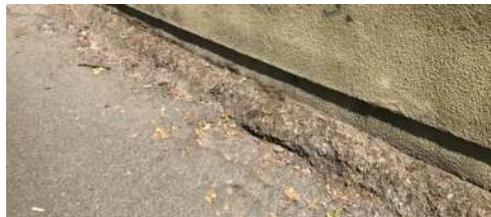
Via Palermo

È stata osservata l'assenza di marciapiedi che causa pericolo.

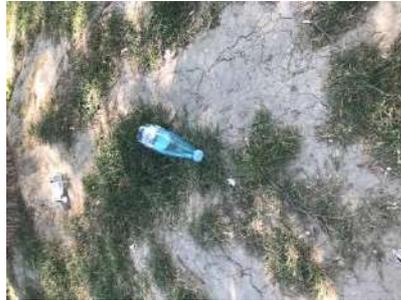
Via Torino

È stata osservata la presenza di rifiuti a terra, indice di inquinamento.

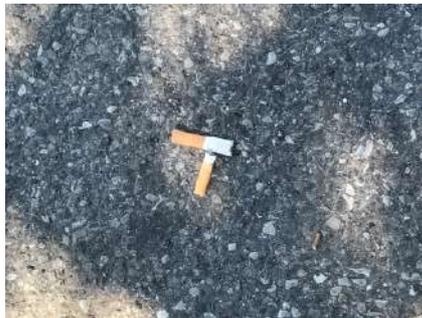
Via Mantova

È stata osservata la presenza di filtri di sigarette a terra, indice di incuria per gli spazi pubblici.

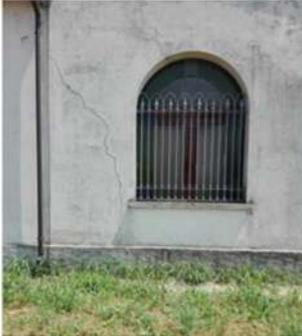
Viale Virgilio

- **Edifici pericolanti**

Presenza di crepe che possono essere indicatori pericolo, anche se non sono gravi.

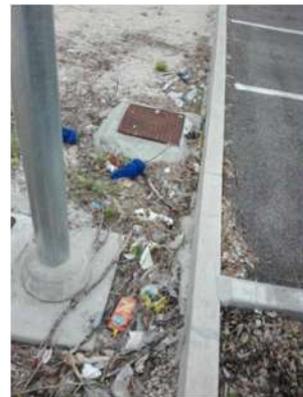
Viale Virgilio

Nel quadrante sono presenti molte cartacce, plastiche a terra e filtrini di sigarette.

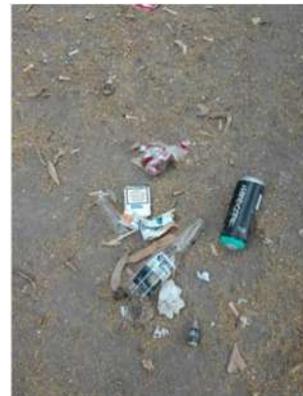
Via Milano, Via Cantelma

Nel quadrante sono stati individuate delle bottiglie vuote di alcolici come la vodka.

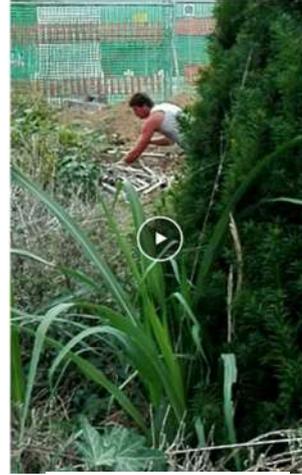
Viale Virgilio

Un muratore lavorava senza casco.

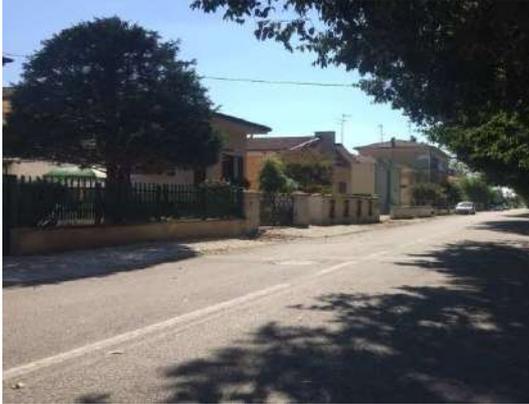
Via Piazzalunga

- Marciapiedi dissestati/assenza di marciapiedi

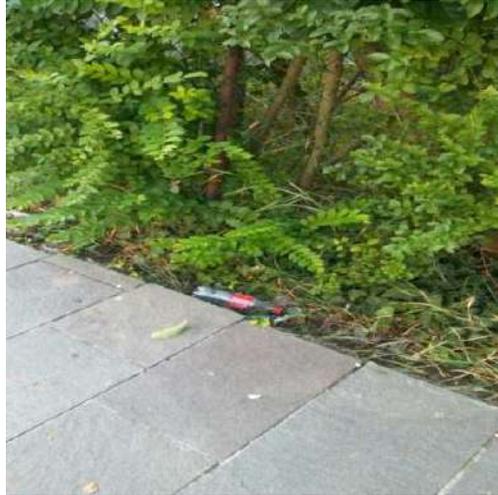
Lungo Via Piave e via Spadolini vi sono diversi rifiuti sparsi per terra.

Rifiuti presenti lungo Via Piave

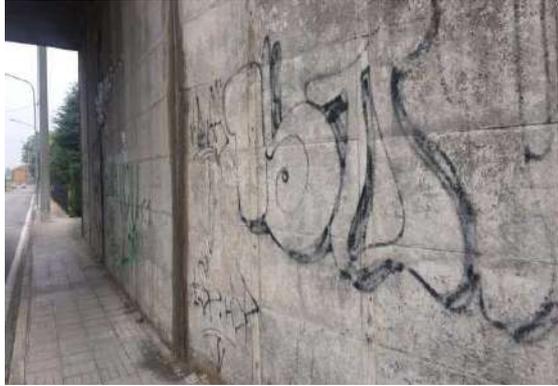
Via R.Sanzio, Via Generale Cantore e Via Don Bosco

- Graffiti

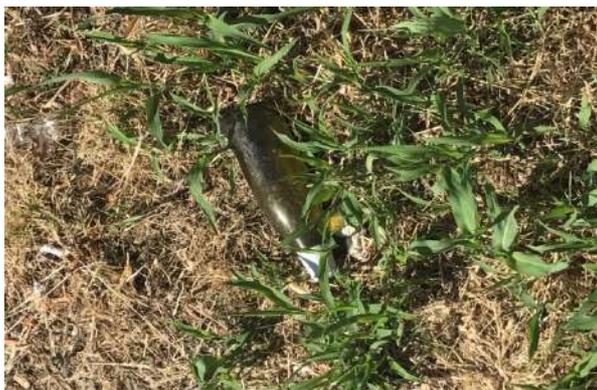
Via Solferino e Via Montanara

- **Presenza di rifiuti in alcune strade**

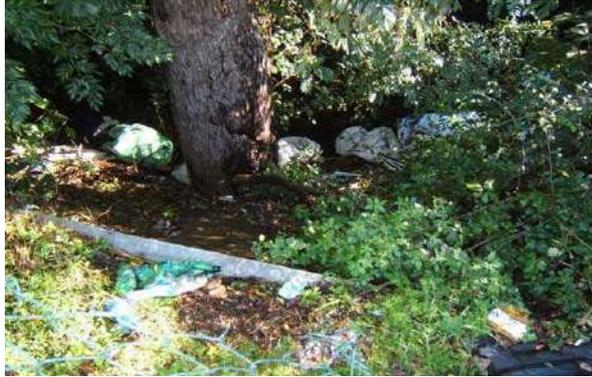
Presenza di rifiuti in zone indefinite

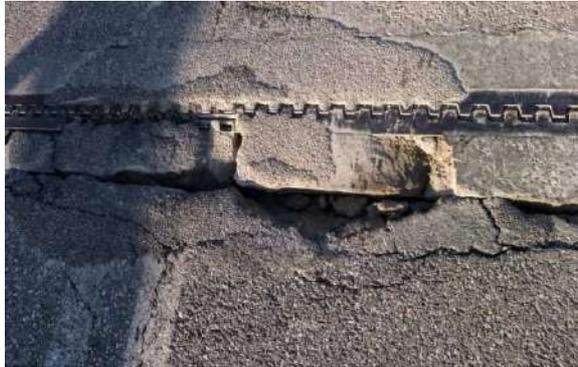
La Strada Ponteboccale si presenta a tratti dissestata

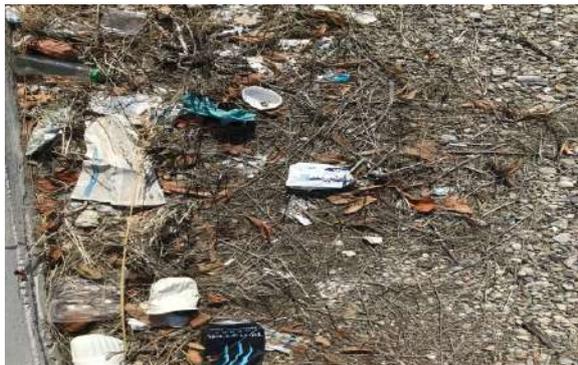
Presenza di rifiuti e bottiglie di alcolici in Via Filetto Di Camarda

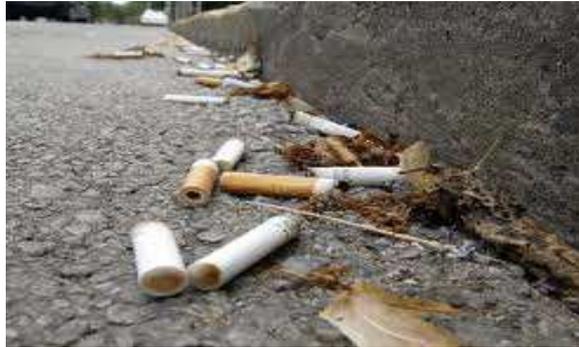
Presenza di filtrini per il fumo in varie zone del quadrante

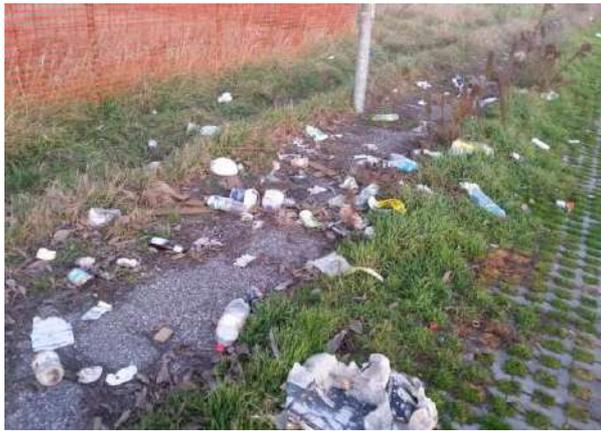
Lungo Via Natta, Via Amaldi, Via Pacinotta e Via Pinfari vi sono diversi rifiuti gettati illegalmente e sparsi sul suolo, tra cui anche mozziconi di sigarette.

Rifiuti presenti lungo le vie della zona

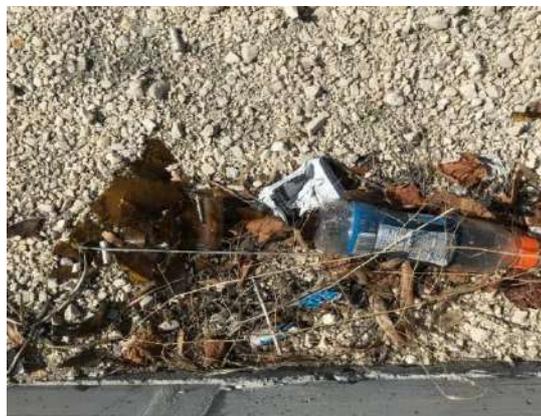
Strada Valle Saliceto

È stata osservata la presenza di rifiuti a terra

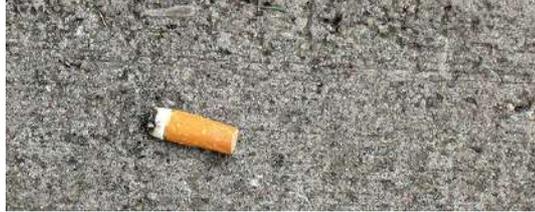
Strada Valle Saliceto

È stata osservata la presenza di filtrini per fumo a terra, indice di luoghi con consumo di sostanze stupefacenti e inquinamento.

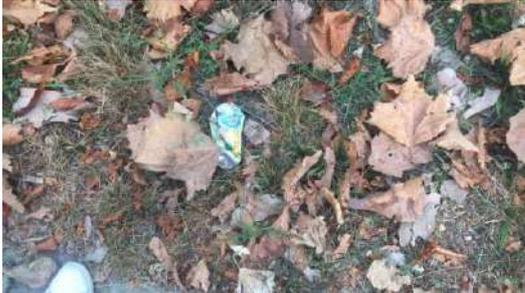
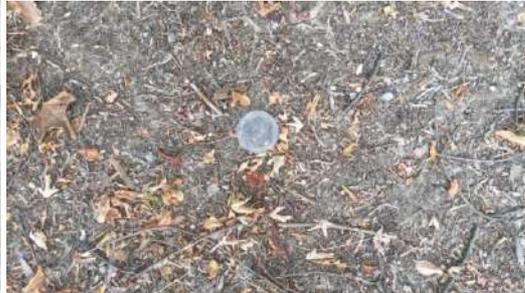
Via Piazzalunga

- **Rifiuti vari a terra**

Nel quadrante sono presenti alcuni rifiuti a terra.

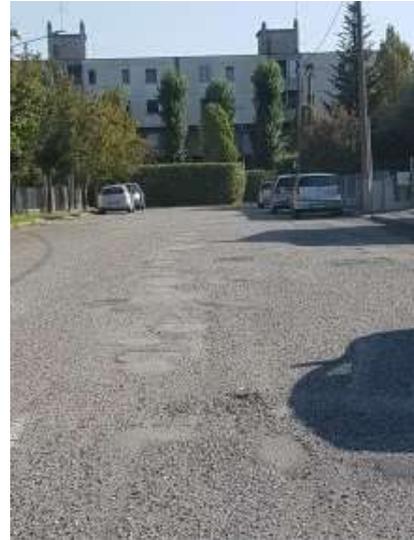
- **Strade dissestate**

È stata osservata la presenza di strade dissestate a causa del continuo passaggio di autovetture in Via da Vinci, Via Madre Teresa di Calcutta, Via Ugo Bassi, Via Einstein e in Viale Carlo Marx.

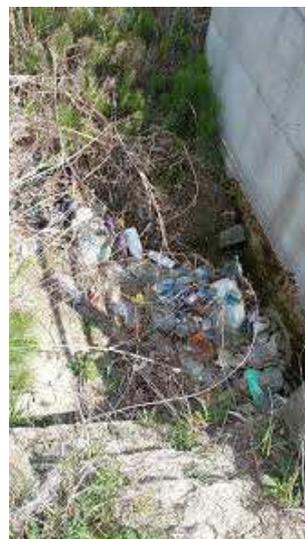
- **Scarsa illuminazione**
Il nome della via non è rintracciabile
- **Zone di scarico rifiuti illegali**
Il nome della via non è rintracciabile

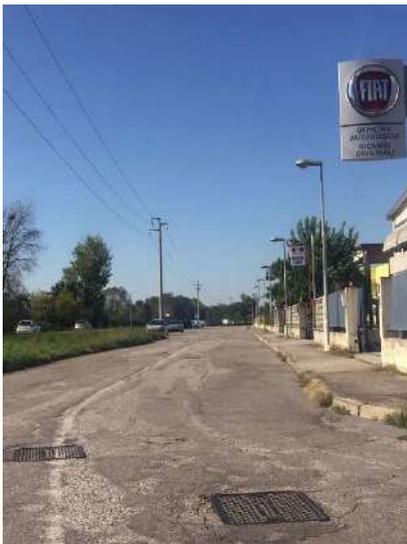
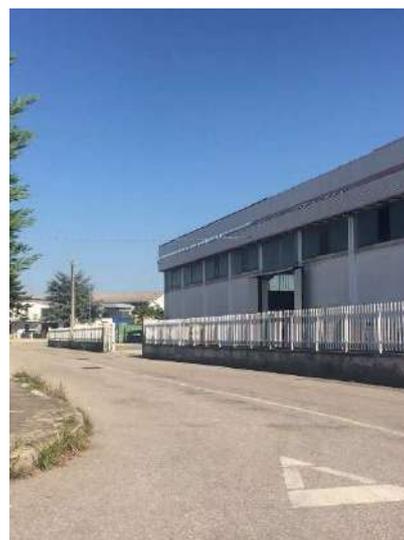
Via Lombardia

- Assenza di marciapiede

La strada risulta essere molto trafficata ma non vi sono presenti i marciapiedi che potrebbero creare problemi ai pedoni.

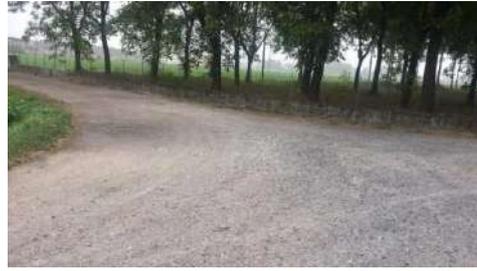
Strada A. Vezzani

- **Scarsa illuminazione**

Nel quadrante sono presenti pochi e radi lampioni.

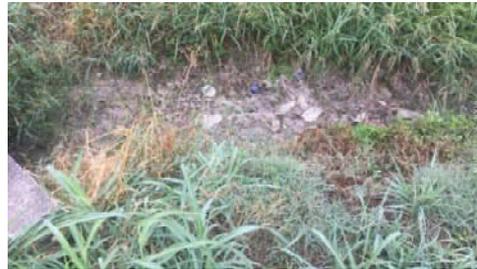
Strada San Marco

- **Presenza di rifiuti**

Sono stati rilevati rifiuti a terra.

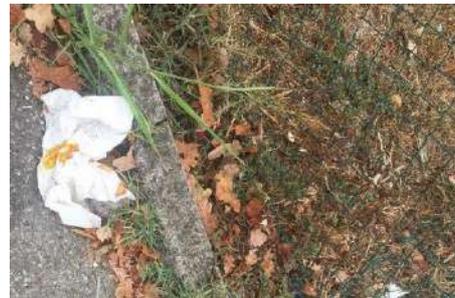
Via Lemmi 1

- **Rifiuti per terra**

Il quadrante presenta pochi rifiuti per terra.

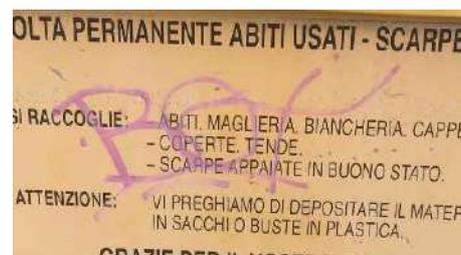
Villa Inferiore

- **Graffiti**

Ci sono presenti dei graffiti sui muri.

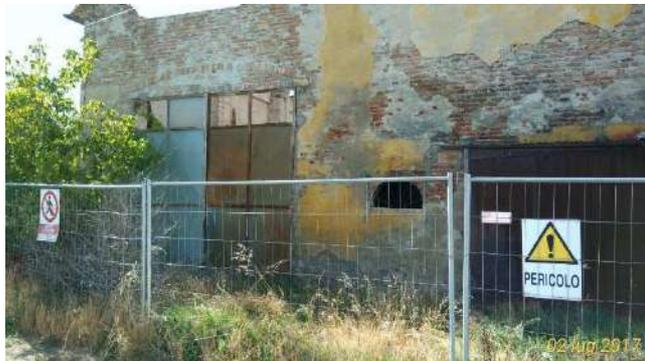
Via Boiane

- **Edificio pericolante**

Edificio pericolante abbandonato, ma transennato

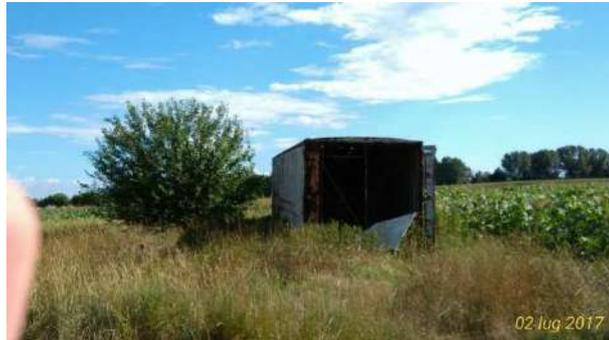
Via Boiane

- **Attrezzi agricoli abbandonati in un container**

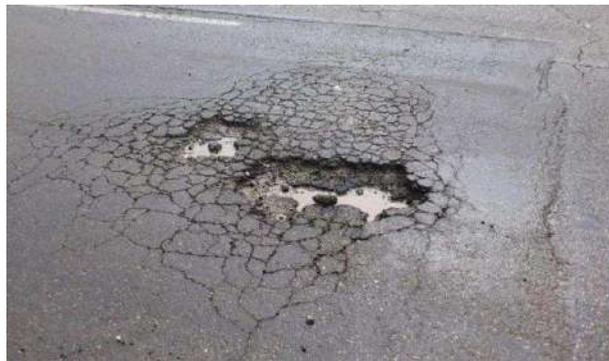
Via Boiane

- **Asfalto vecchio e dissestato**

Strada con asfalto dissestato

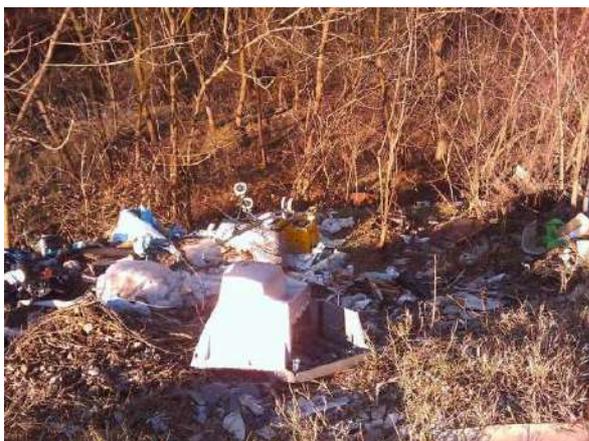
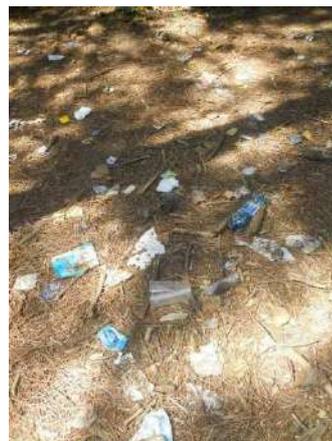
Via Boiane

- **Abbandono di rifiuti**

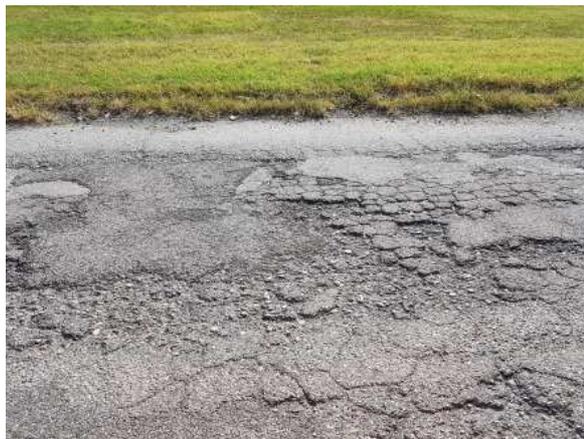
Via Veneto

- **Strade dissestate**

Sono presenti strade e marciapiedi dissestati che possono creare disagio per i cittadini soprattutto nei periodi di pioggia, ma anche per i veicoli stessi.
